# ゆきよしクリニックでの 感染対策

平成26年7月19日 法人発表会

医療法人らぽーる新潟 ゆきよしクリニック

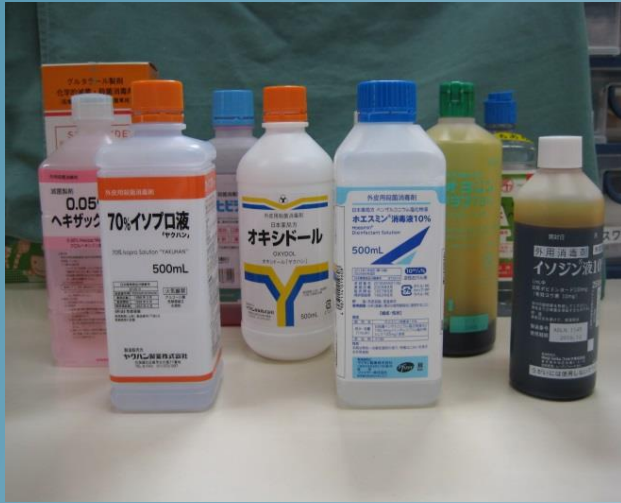
各種消毒液

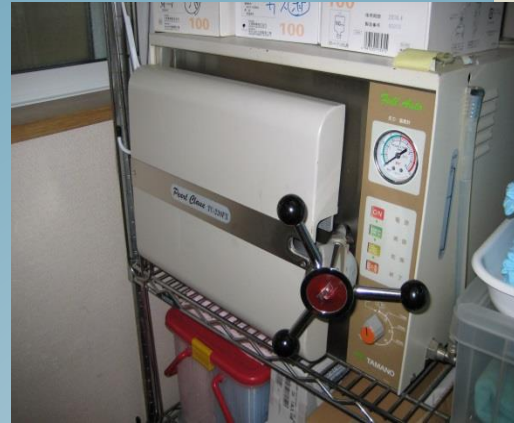
オートクレーブ  
(高圧蒸気滅菌)

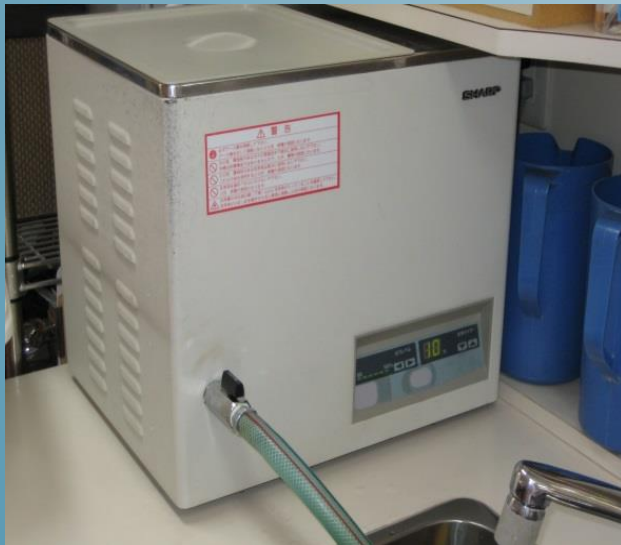
超音波洗浄機

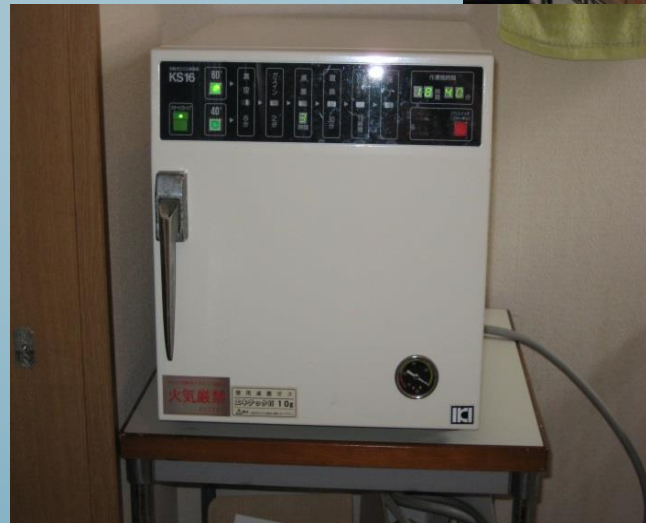
ガス滅菌  
(エチレンオキサイトガス)

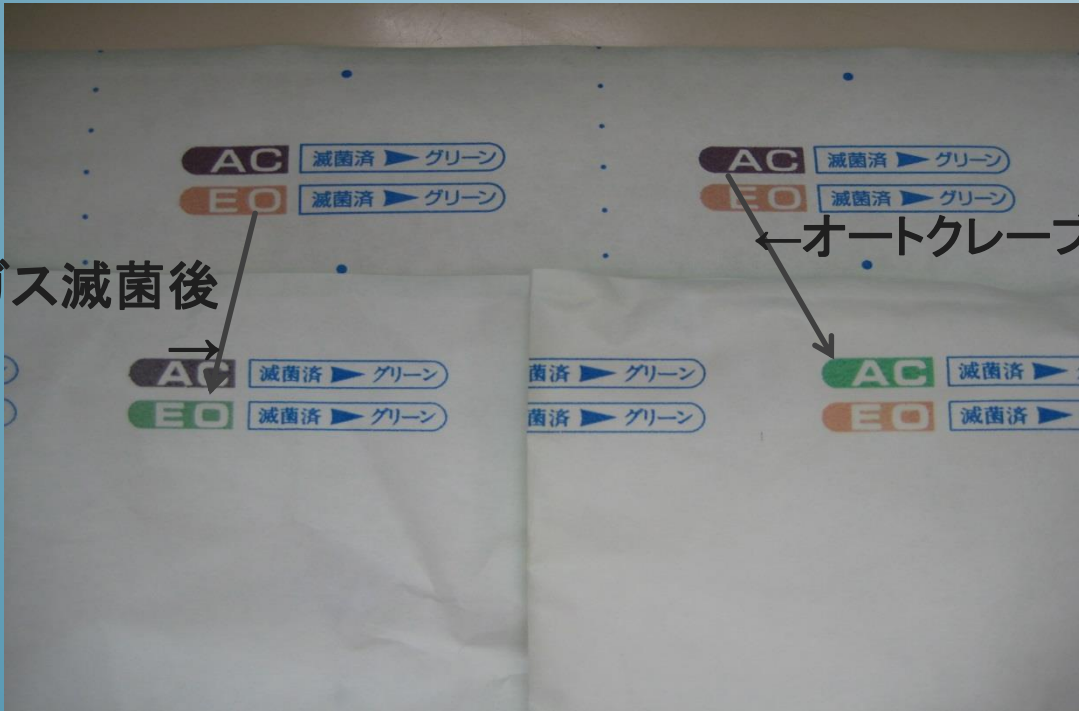
ガス滅菌後

オートクレーブ滅菌後

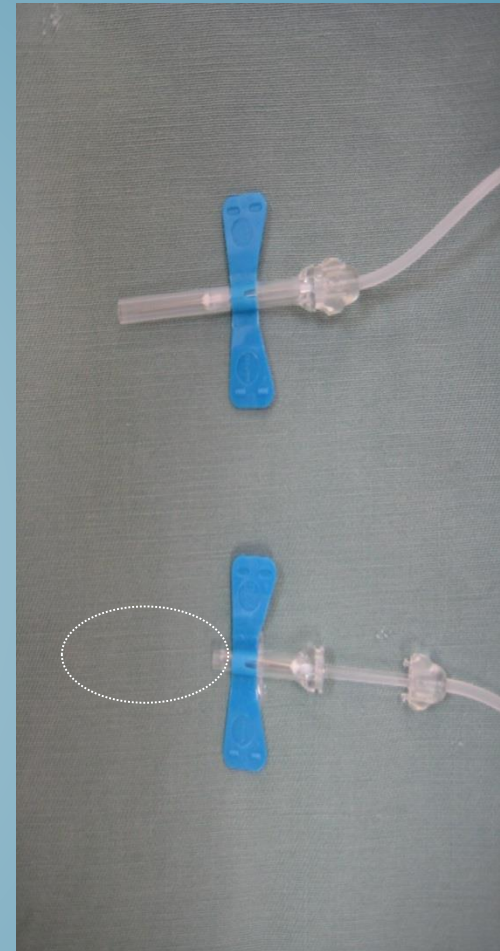
アトム針

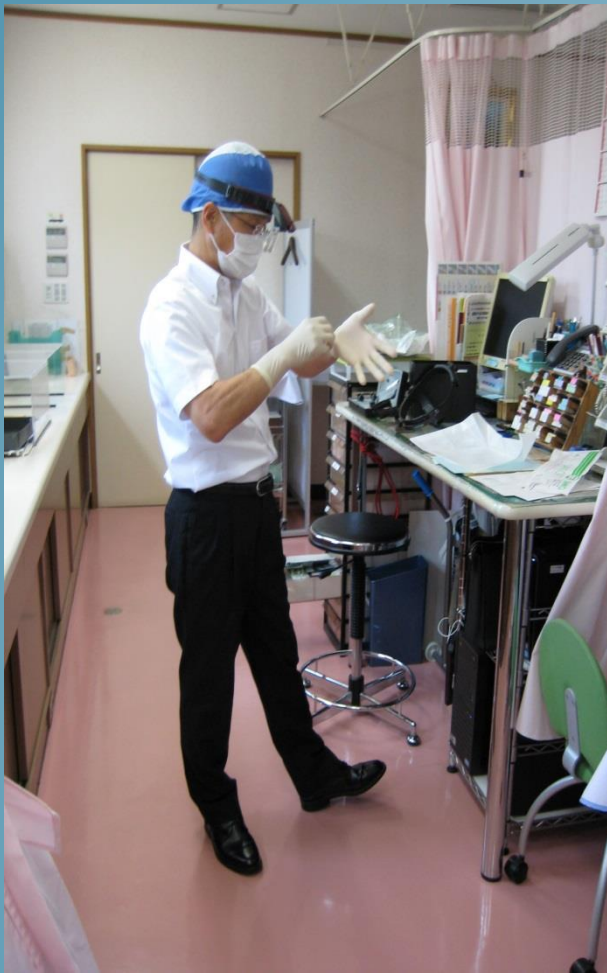
キャップとマスクをして  
滅菌手袋を装着

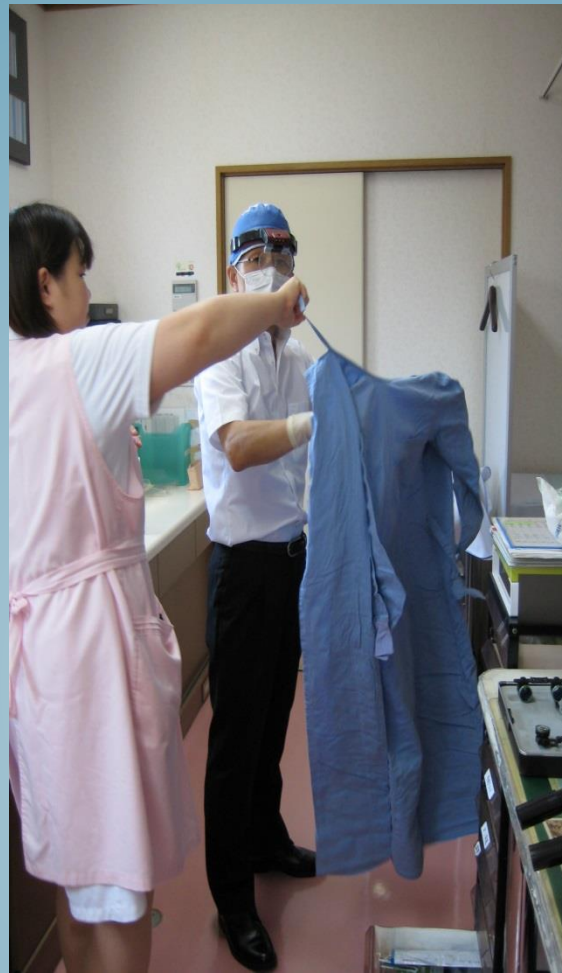
介助者はガウンを不潔に  
しないように注意する

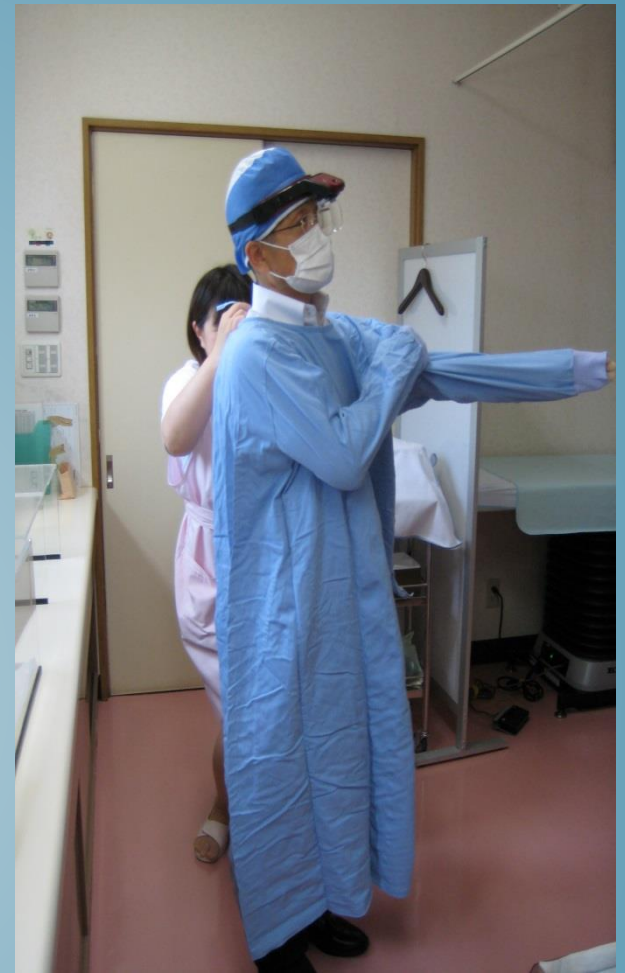
ガウンの表は清潔  
内側は不潔と考える
